# DIE SANIERUNG DES HISTORISCHEN RATHAUSES IN KRONACH

## Vom Nutzungskonzept zum Baubeginn

# Das Historische Rathaus in neuem Gewand

# DIE WIEDERERÖFFNUNG ALTEN RATHAUSES KRONACH

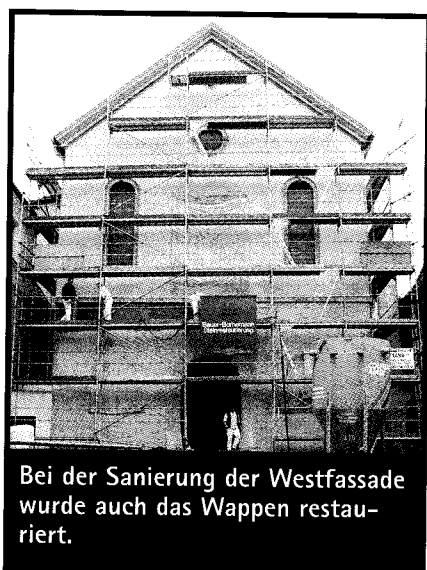
Bei der Sanierung der Westfassade wurde auch das Wappen restauriert.

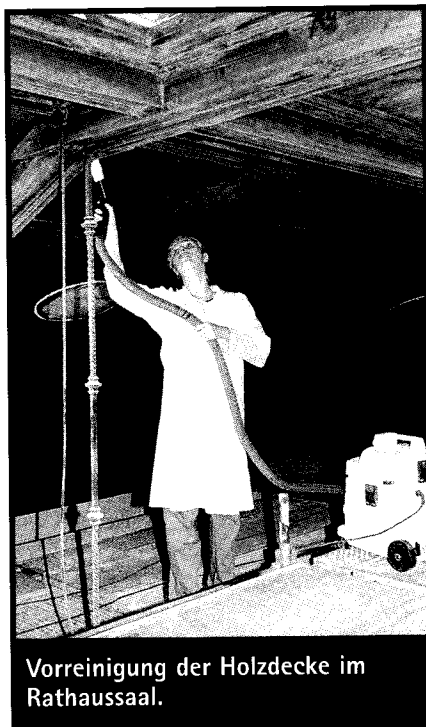
Vorreinigung der Holzdecke im Rathaussaal.

Für die durch Ausblühungen stark in Mitleidenenschaft gezogene Holzdecke im Rathaussaal musste ein restauratorisches Sanierungskonzept

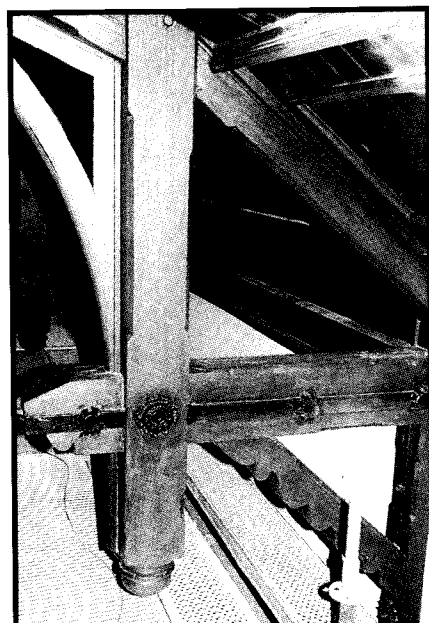
Holzstützen im Deckenbereich des Rathaussaales nach der Reinigung.

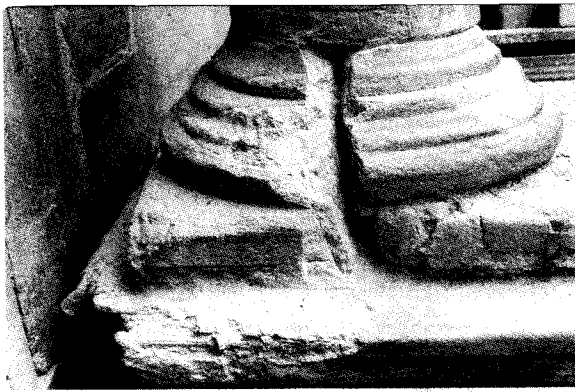
*Links oben:  
Portal, Basis der linken Säule: Zustand  
nach dem Entfernen der Altergänzungen.  
Starke substanzielle Schädigungen  
der Basis.*

Dem auf den Alterswert pochenden Perfektionisten werden vielleicht die neu gearbeiteten Postamente der Portalarchitektur oder der neue Treppenlauf der Westfassade ein Dorn im Auge sein. Die Dokumentation des Vorzustands lässt aber jederzeit nachvollziehen, dass hier Matthäi am letzten war, eine Konservierung oder Restaurierung des Bestandes keinen Sinn mehr ergab.<sup>X</sup>

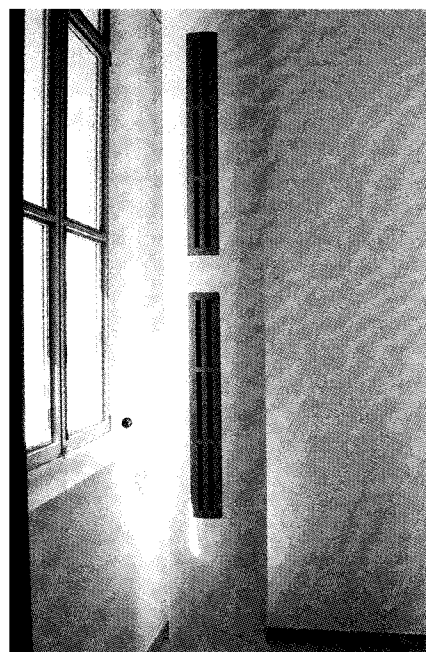
Unten:  
Moderne Lüftungsschächte in alten Räumlichkeiten.

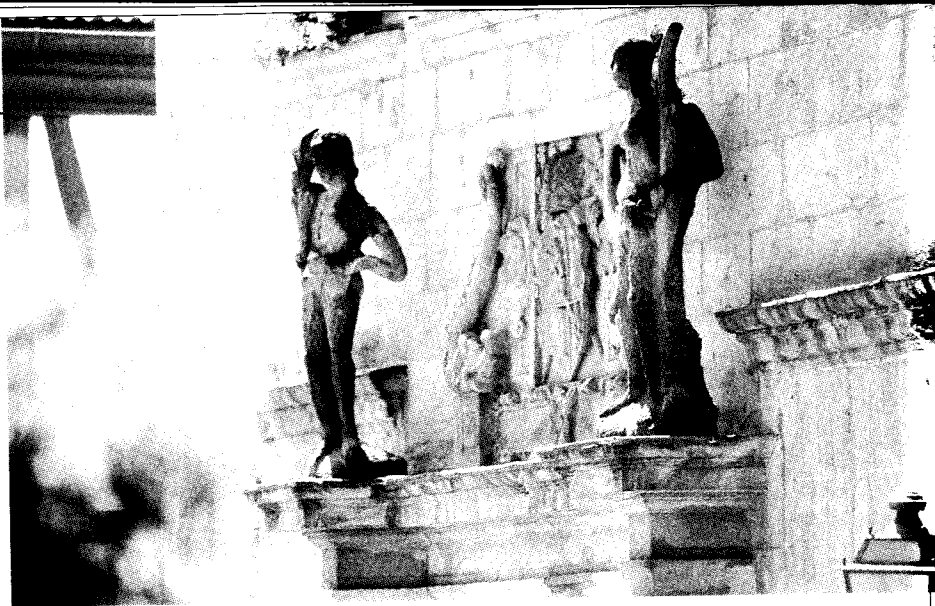
Oben: Sie haben wieder festen Boden unter den Füßen: der „Wilde Mann“ und die „Wilde Frau“ auf dem Portal des Historischen Rathauses.

Ein interessantes Detail waren ferner die bemerkenswerten Skulpturen auf dem Gebälk des Hauptportals. Bemerkenswert nicht nur wegen der ungewöhnlichen Darstellung des ikonographischen Gegenstandes, sondern auch wegen der schon beinahe fahrlässigen bauzeitlichen Aufstellung. Der Kampf der Denkmalpflege gegen die Bequemlichkeit, die für eine leichtere Durchführung von Natursteinrestaurierungsarbeiten nicht selten zum fahrlässigen Auseinanderrufen originaler Verdübelungen führt, um die Objekte in die Werkstatt zu transportieren, musste nicht geführt werden, da die Bildwerke ohne jede Verdübelung einfach auf ein Sandbett gestellt und somit ohne weiteres

demontierbar waren. Wäre dies den Kronachern bekannt gewesen, hätte man es ihnen nicht verdenken können, wenn sie aus Furcht, von den zwar biblisch frommen, aber doch fränkisch herben Gestalten erschlagen zu werden, einen großen Bogen um das Rathaus gemacht hätten. Die Gefahr aber ist gebannt, denn die ausführende Restaurierungsfirma hat mit einer trickreichen Konstruktion, unter Verzicht auf Bohrungen in die Skulpturen zum Verankern von Dübeln, künftig allen Rat und Erquickung Suchenden ein sicheres Geleit garantiert.
